# 112 年度「無線充電器」市場購樣檢測結果不符合規定商品照片

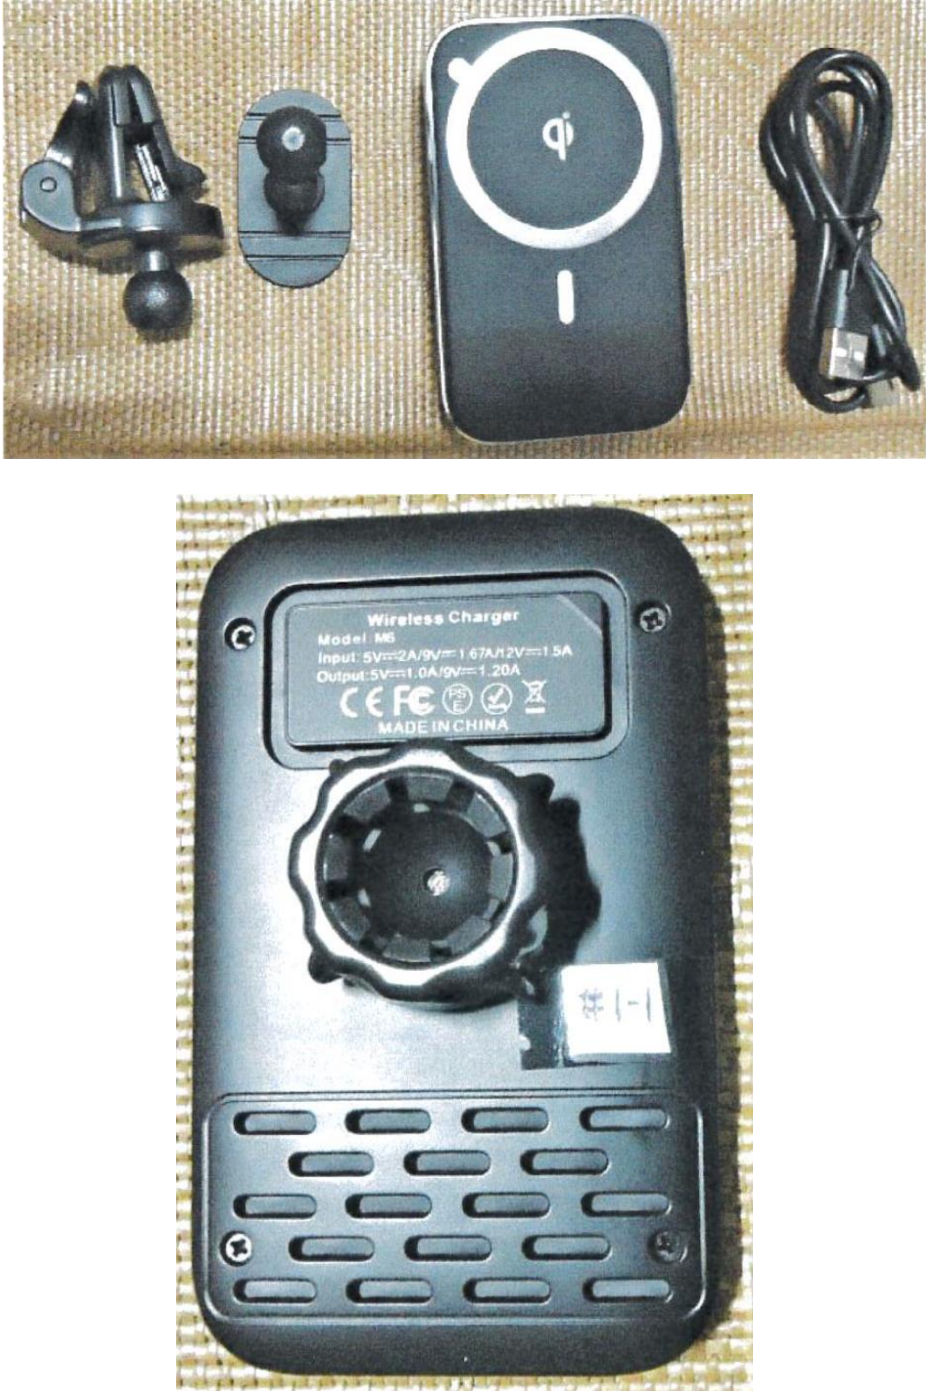
項次	不符合情形	商品照片
1	<p>(1) 本體外觀及內部構造等與原技術文件不符。</p> <p>(2) 基板正反面 layout、零組件、感應線圈數 (10 TS, 原技術文件為 12 TS) 等與原技術文件不符, 電路之基本設計已變更。</p> <p>(3) 本體未標示商品檢驗標識, 包裝盒上有標示商品檢驗標識。</p>

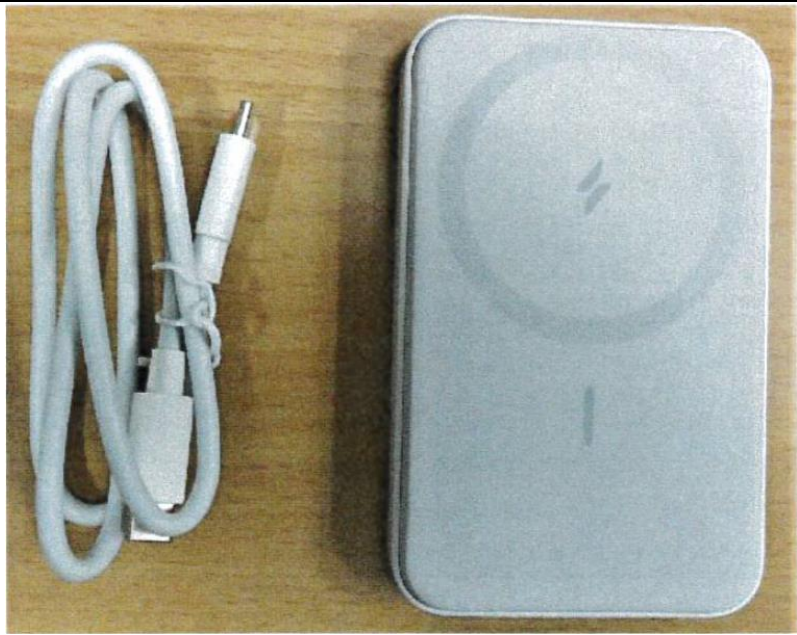
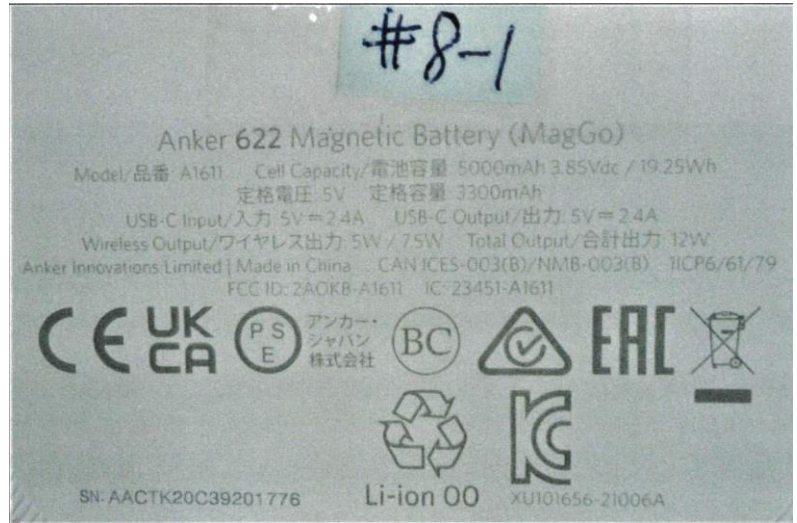
8

- (1) 本體未標示商品檢驗標識，包裝盒側面標示 R31310。
- (2) 樣品本體未標示中文產品名稱。
