經濟部標準檢驗局 書函

110 年第 3 次防火門檢測驗證一致性會議紀錄

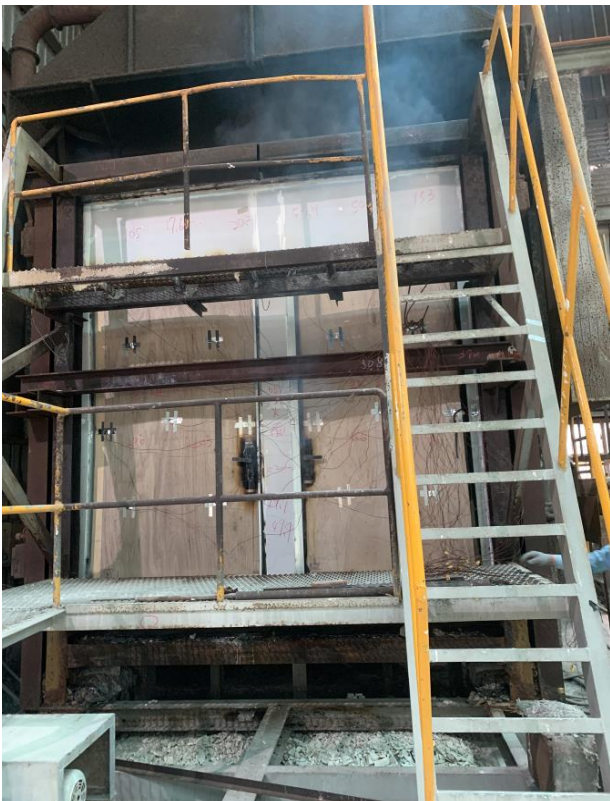
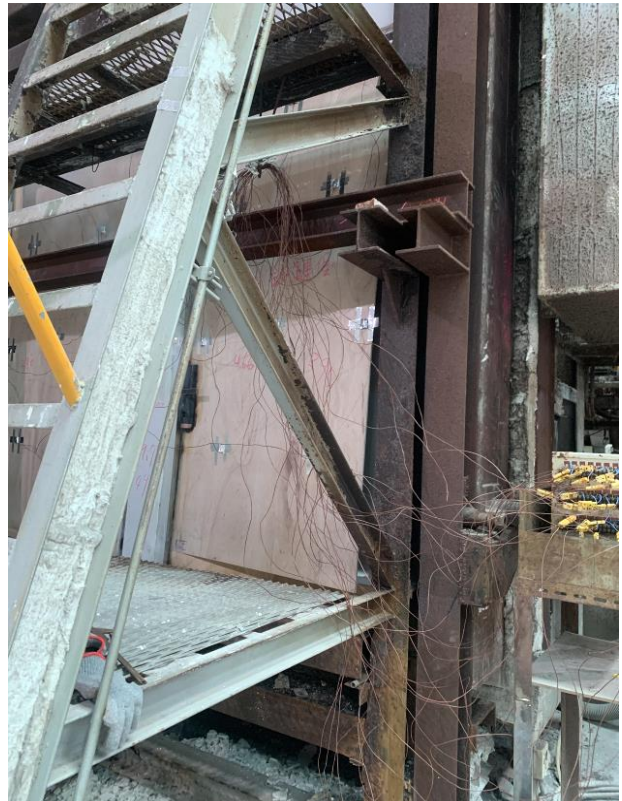
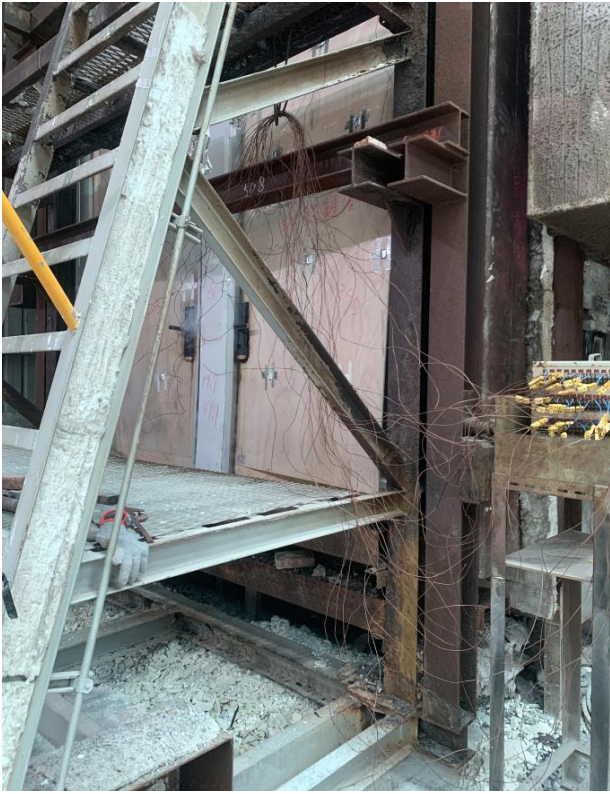
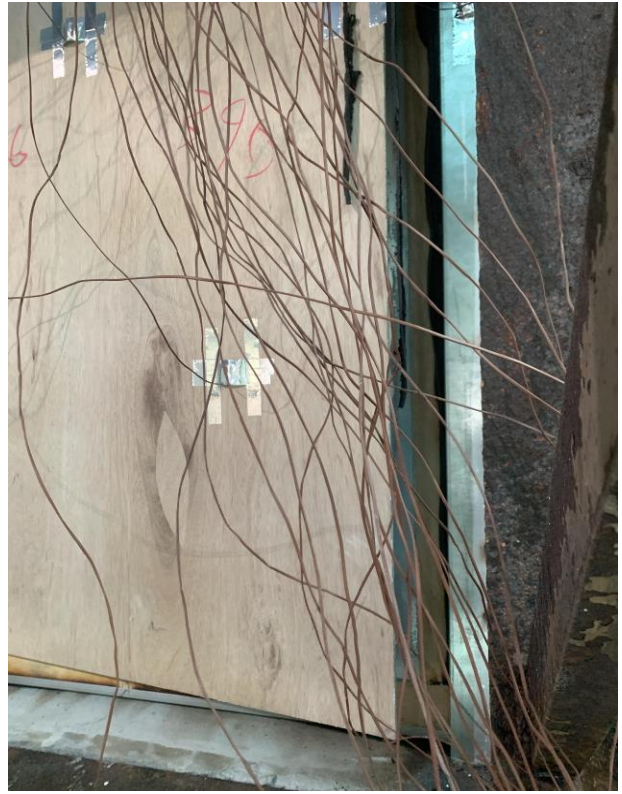
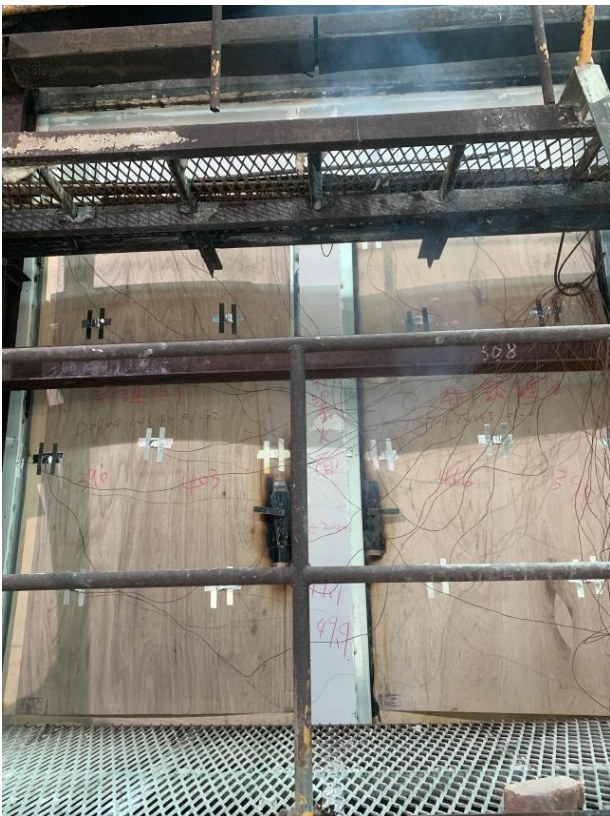
以下為 2/18 日測試照片

(一)該案為 2021 年 2 月 18 日上午在成功大學防火實驗室測試，案件編號:FPSRC-D0704-CNS-F-01，廠商為**工業有限公司，由**科技有限公司代為輔導測試，試體包外尺寸為 1400 * 2600(mm)鍍鋅鋼板材質，門扇鎖側及鉸鏈側均放一塊面飾材(木夾板)，一個測試框安裝正反兩面之試體，在測試過程中開向爐內之門扇出現面飾材凸起，其影響測溫點位為第 2 點與第 7 點，第 1 點、第 3 點、第 5 點可能也有影響(被測試框架擋住)，(測溫點位圖為附件 1)，完整測試 60 分鐘後其它測點與開向爐外之門扇無 NG。

(一)問題 1，維持本局於 110 年 1 月 7 日「110 年度第 1 次防火門檢測驗證一致性會議」之決議：試驗過程中倘若因面飾材凸起，而產生棉花墊

引燃、測隙規穿過試體、或非瀑火面產生超過 10s 的持續性火焰等不符合情形，則試體應判定為不符合標準，若面飾材凸起並無前述不符合情況發生，僅致無法量測到最正確之背溫溫度，應判定為「該試驗無效」，得請申請者重送一組相同之樣品。

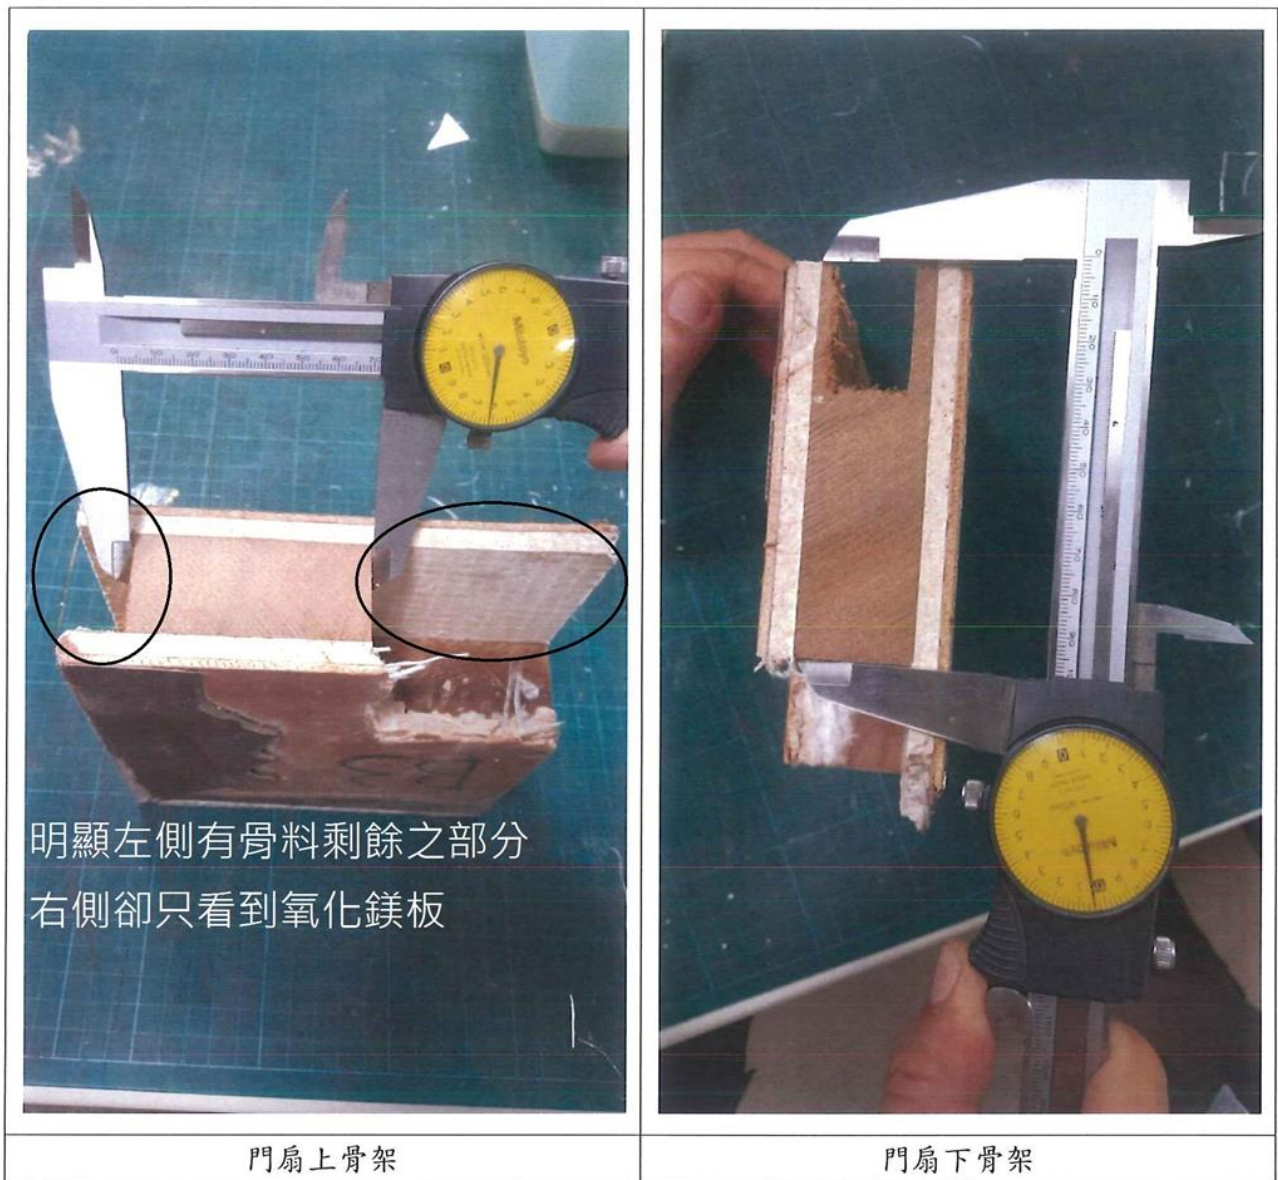
附件 2

(一)○○公司於 110/2/22 電郵反映：於收到試驗報告後，發覺實驗室量測錯誤致試體剖面標示錯誤，前已函請台灣建築中心修正試驗報告 B3 尺度標示（如附件 2），實際上卻沒有修改，而是直接新增了一個 B3' 的項目這會影響到該公司後續權益（如同型式判定等）。

(二)該公司陳述略以：依據實驗室照片（如附件 2），最左側圈圈處拍起來明顯有骨料剩餘部分跟右側無骨料部份有明顯差異，卻當作沒看到，沒有準確量測 B3 尺度，建請本局召開會議評斷。

決議：經會議中檢視台灣建築中心所附之結構細部照片圖（詳如附件 2），一致認為建築中心量測“門扇內骨上邊檔材寬(B3)”之方式及位置並無疑義。另建築中心所增列之“封邊外圍至骨架總寬(B3')”，為另一項結構參數，2 者並不相斥（註：B3 所指為門扇內部置於上側之內骨架之厚度，而 B3' 則為門扇內部置於上側內骨架下緣至門扇上緣封邊之總長，兩者並不相同）。

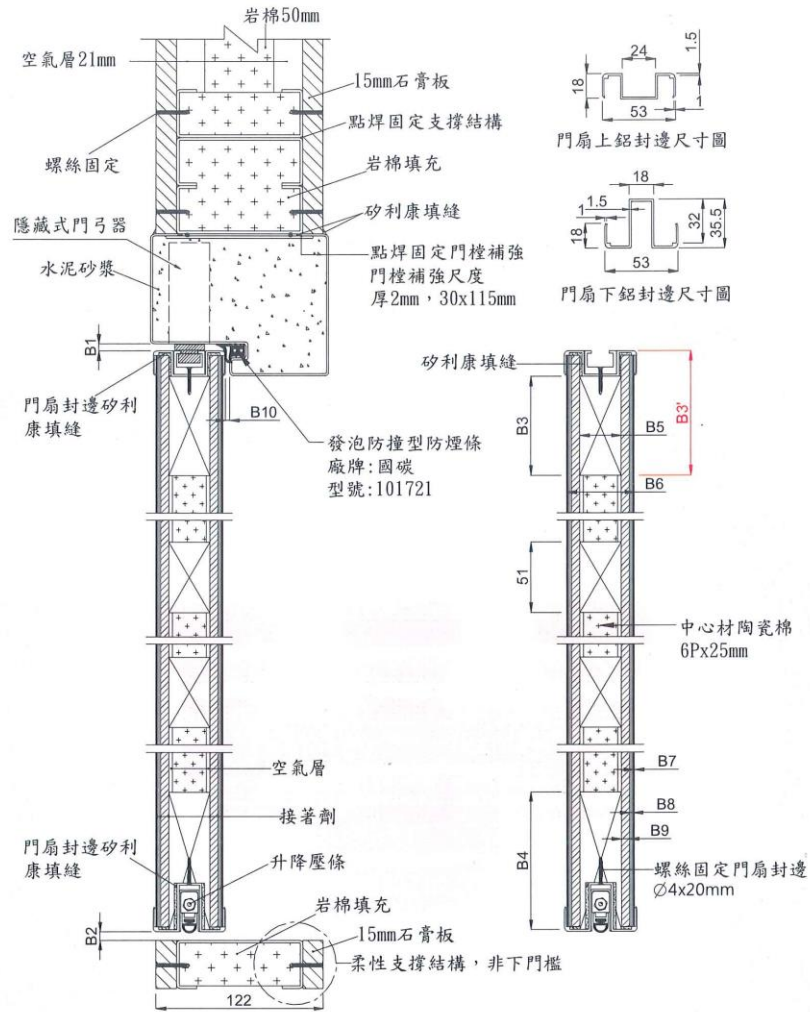
(2)垂直剖面圖

部位名稱	B1	B2	B3	B4	B5	B6
	上門縫	下門縫	門扇內骨上邊檔材寬	門扇內骨下邊檔材寬	門扇內骨材厚	門扇厚
廠商自量標稱尺度	7±2	10±2	100	100	30	50
型式檢查結果	7	10	72	99	30	50
部位名稱	B7	B8	B9	B10	B3'	
	表面材(美耐板)	層間材(1)(合板)	層間材(2)(氧化鎂板)	門碰頭間隙	封邊外圍至骨架總寬	
廠商自量標稱尺度	0.8	2.7	6	3±2	90	
型式檢查結果	0.8	2.7	6	3	90
